OBIEKT : KANALIZACJA SANITARNA

**TEMAT : DOKUMENTACJA GEOTECHNICZNA WARUNKÓW
GRUNTOWO - WODNYCH DLA POTRZEB PROJEKTU
KANALIZACJI SANITARNEJ NA TERENIE
GMINY ŁOMIANKI
ZAKRES 2 – DĄBROWA cz. II**

**INWESTOR : ZAKŁAD WODOCIĄGÓW I KANALIZACJI
W ŁOMIANJKACH Sp. z o.o.
UL. SZPITALNA 7
05-092 ŁOMIANKI**

październik 2009

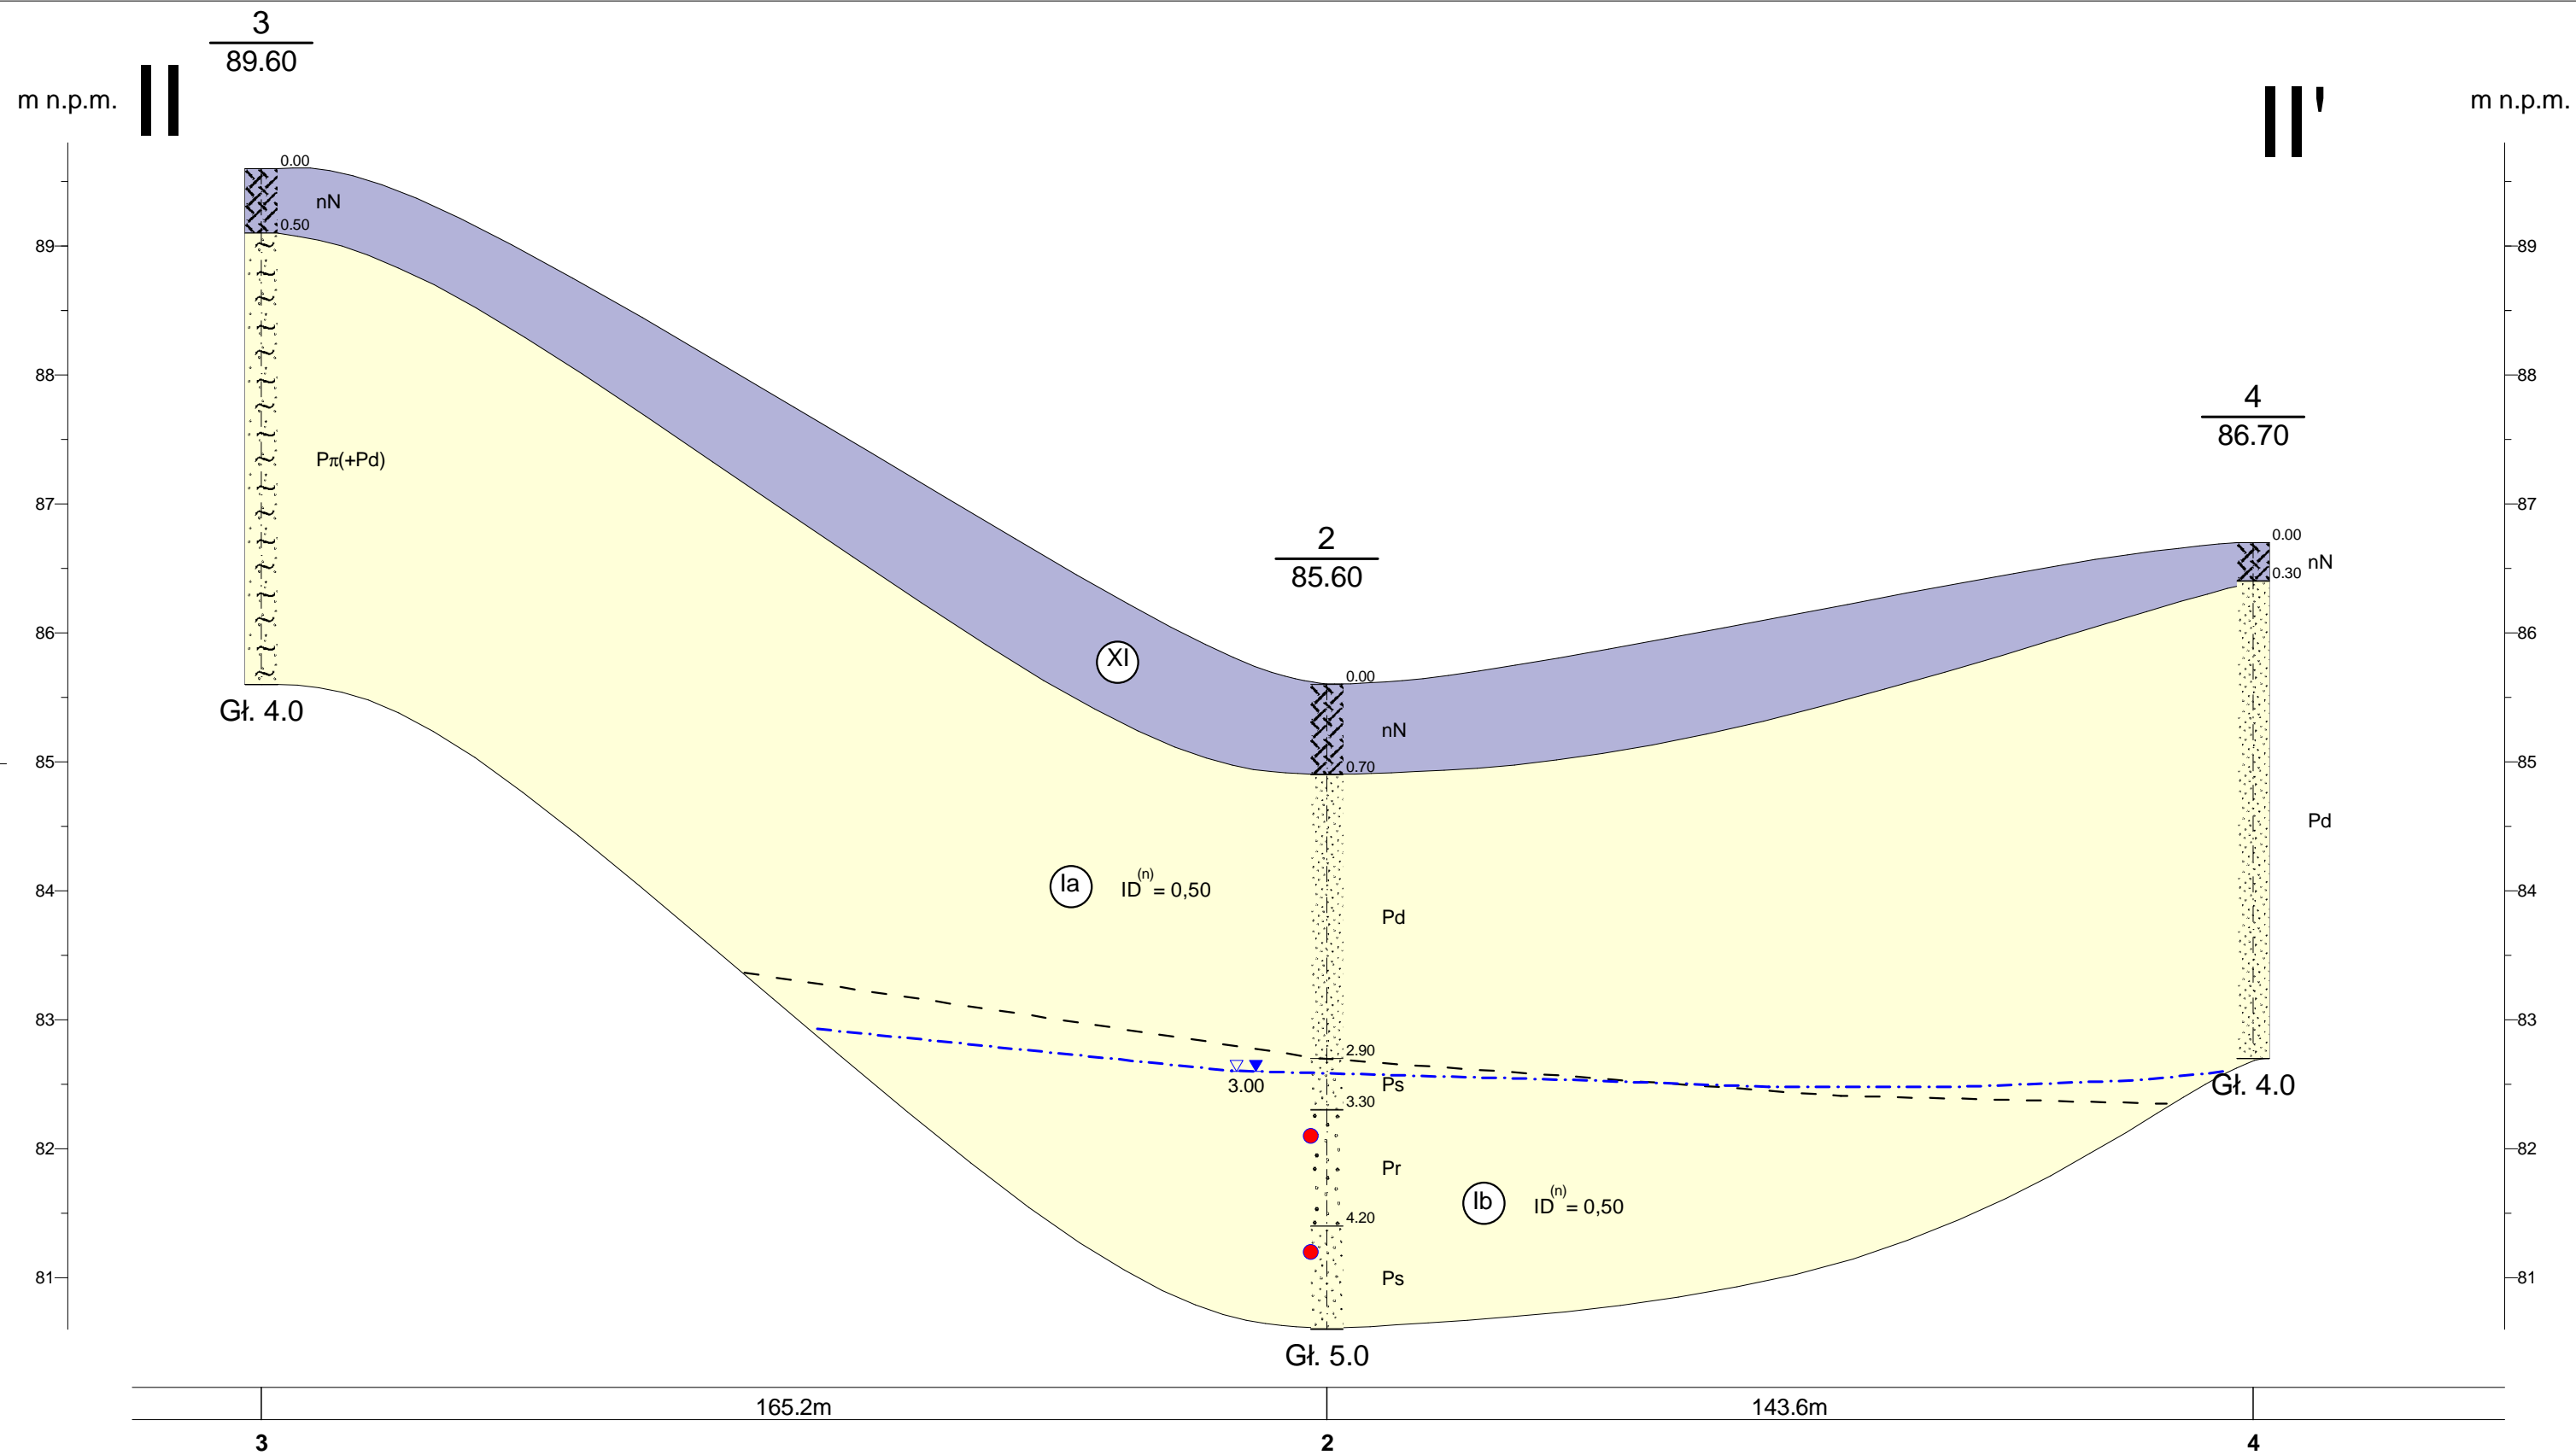
-   nasyp niekontrolowany
-

piasek drobny
-   piasek redni
-   piasek gruby
-   piasek pylasty

GEO-SONTA Pracownia Geologiczna s.c. 90-030 Łódź, ul. Nowa 29/31 http://www.geosonda.pl e-mail: pracownia@geosonda.pl tel./fax: 0-42 674 23 49		Zał.Nr 2.2
ul. Narciarska Łomianki		Dokumentacja geotechniczna warunków gruntowo-wodnych podłoża projektowanej kanalizacji sanitarnej w miejscowości Łomianki. Zakres 2: "D" browa cz.2"
Opracował	Data	Nazwisko
Weryfikował	08.10.2009	mgr Z. Bartczak
<h3>Przekrój geotechniczny</h3>		Skala
		1: $\frac{1000}{50}$

Układ wydzielonych warstw przedstawiony został na przekrojach geotechnicznych – Zał. nr 2.1 – 2.18.

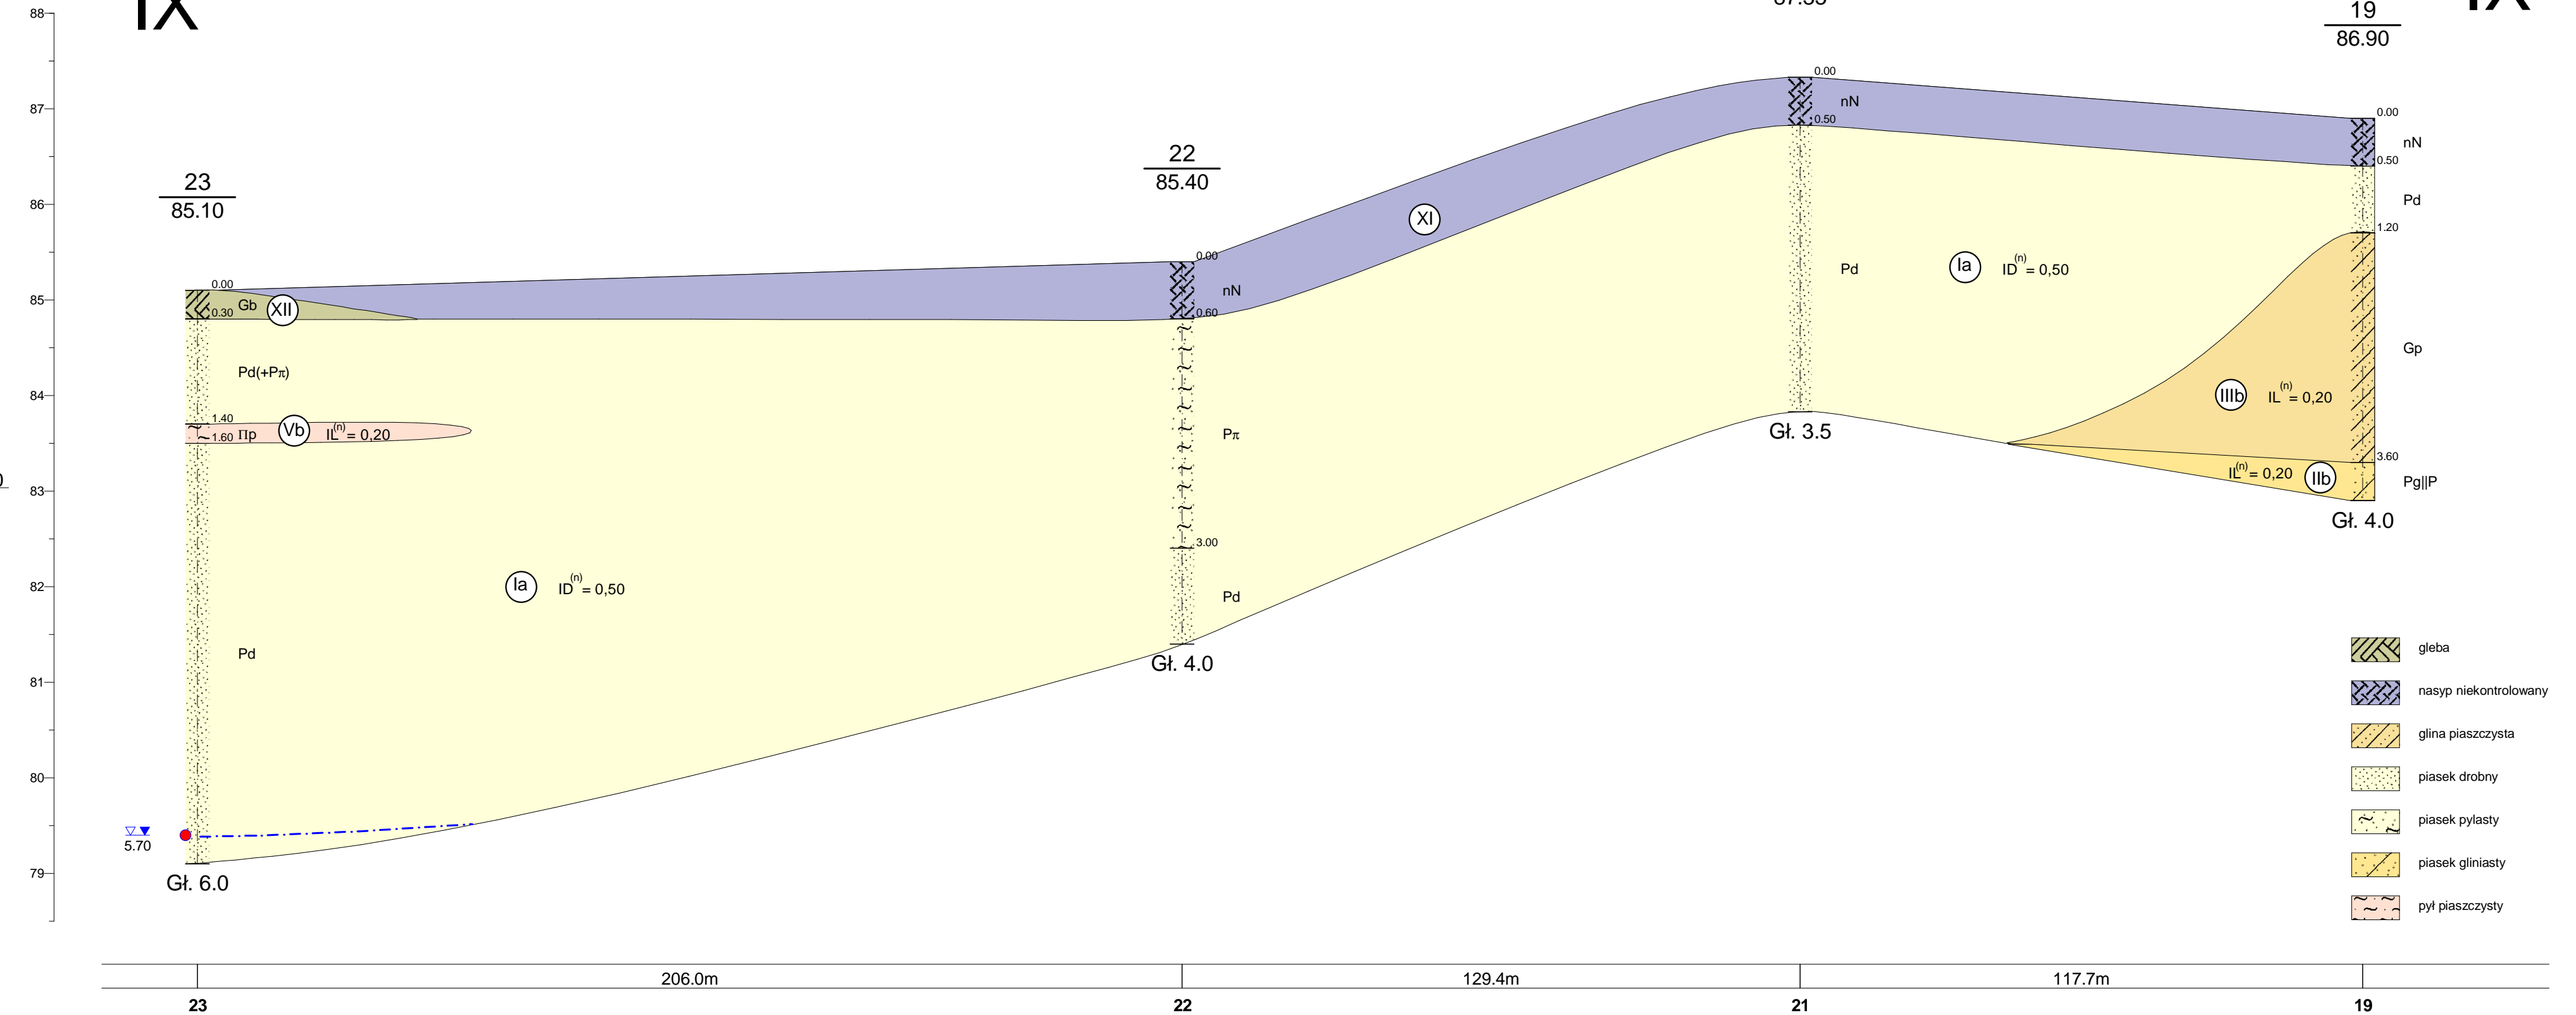
GEO-SONDA Pracownia Geologiczna s.c., 98-030 Łódź, ul. Nowa 29/31 http://www.geosonda.pl e-mail: pracownia@geosonda.pl tel./fax: 9-42 674 23-69		Zał.Nr 2.9
ul. Grzybowa Łomianki		Dokumentacja geotechniczna warunków gruntowo-wodnych podło a projektowanej kanalizacji sanitarnej w miejscowości Łomianki. Zakres 2: "D" browa cz.2"
Opracował	Data	Nazwisko
Weryfikował	08.10.2009	mgr Z. Bartczak
Przekrój geotechniczny		Skala 1: $\frac{1000}{50}$

warstwy występują w przekroju ul.Grzybowej, w rejonie otw. nr 24 (1,50 – 3,80 m p.p.t.) i nr 26 (3,00 – 4,00 m p.p.t.). Jest to warstwa słabo nośna .

warstwa V b: tworzą ją lodowcowo – zastoiskowe pyły piaszczyste i pyły piaszczyste z przewarstwieniami pyłów. Osady tej warstwy występują lokalnie w przekroju ul.Grzybowej - w rejonie otw. nr 23 (1,40 – 1,60 m p.p.t.) i nr 26 (2,50 – 3,00 m p.p.t.). Są to grunty mało wilgotne, twar doplastyczne, o normowym stopniu plastyczności $I_L^{(n)} = 0,20$. Jest to warstwa nośna pod warunkiem nienaruszenia jej struktury .
